SVEUČILIŠTE U ZAGREBU
FAKULTET STROJARSTVA I BRODOGRADNJE

DIPLOMSKI RAD

Vladimir Čabraja

Izjavljujem da sam diplomski rad na temu "Elektrokemijski korozijski postupci na nelegiranim konstrukcijskim čelicima" izradio samostalno uz potrebne konzultacije, savjete, uporabu navedene literature i uređaja za ispitivanje.

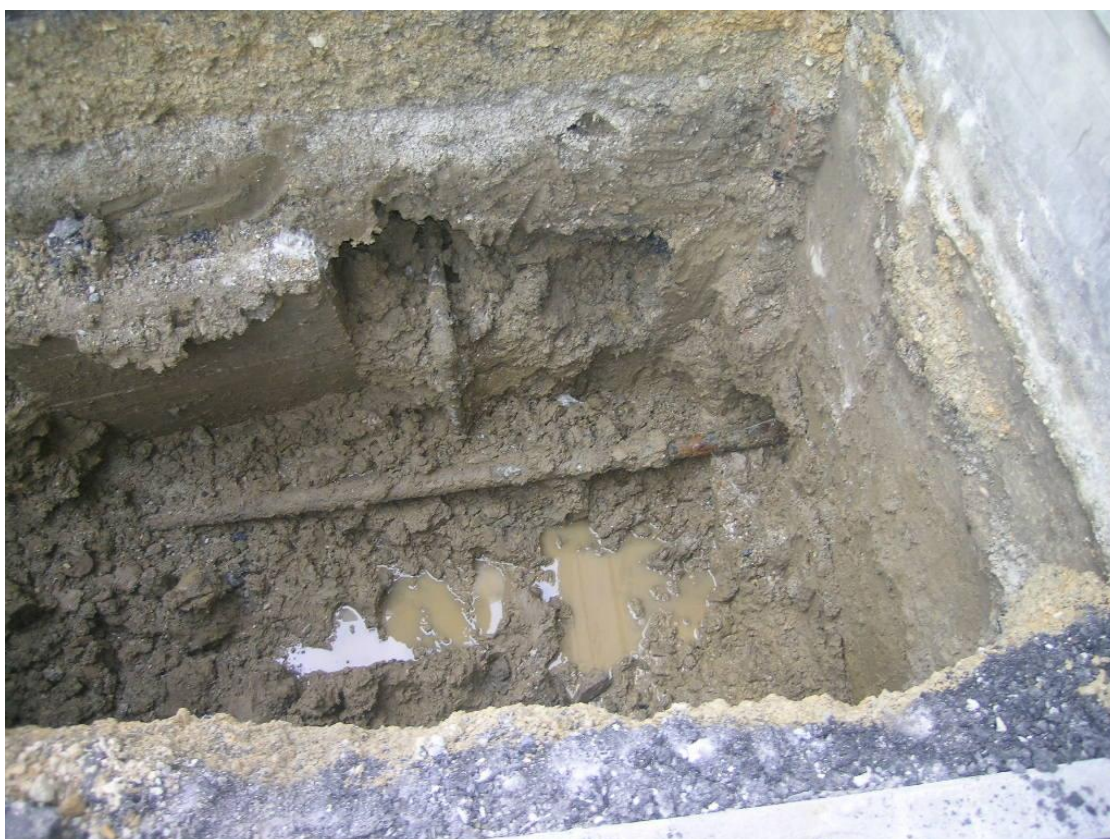
Sl. 49. Iskopina pored istočne zgrade Fakulteta strojarstva i brodogradnje – oštećenje vodovodne cijevi.

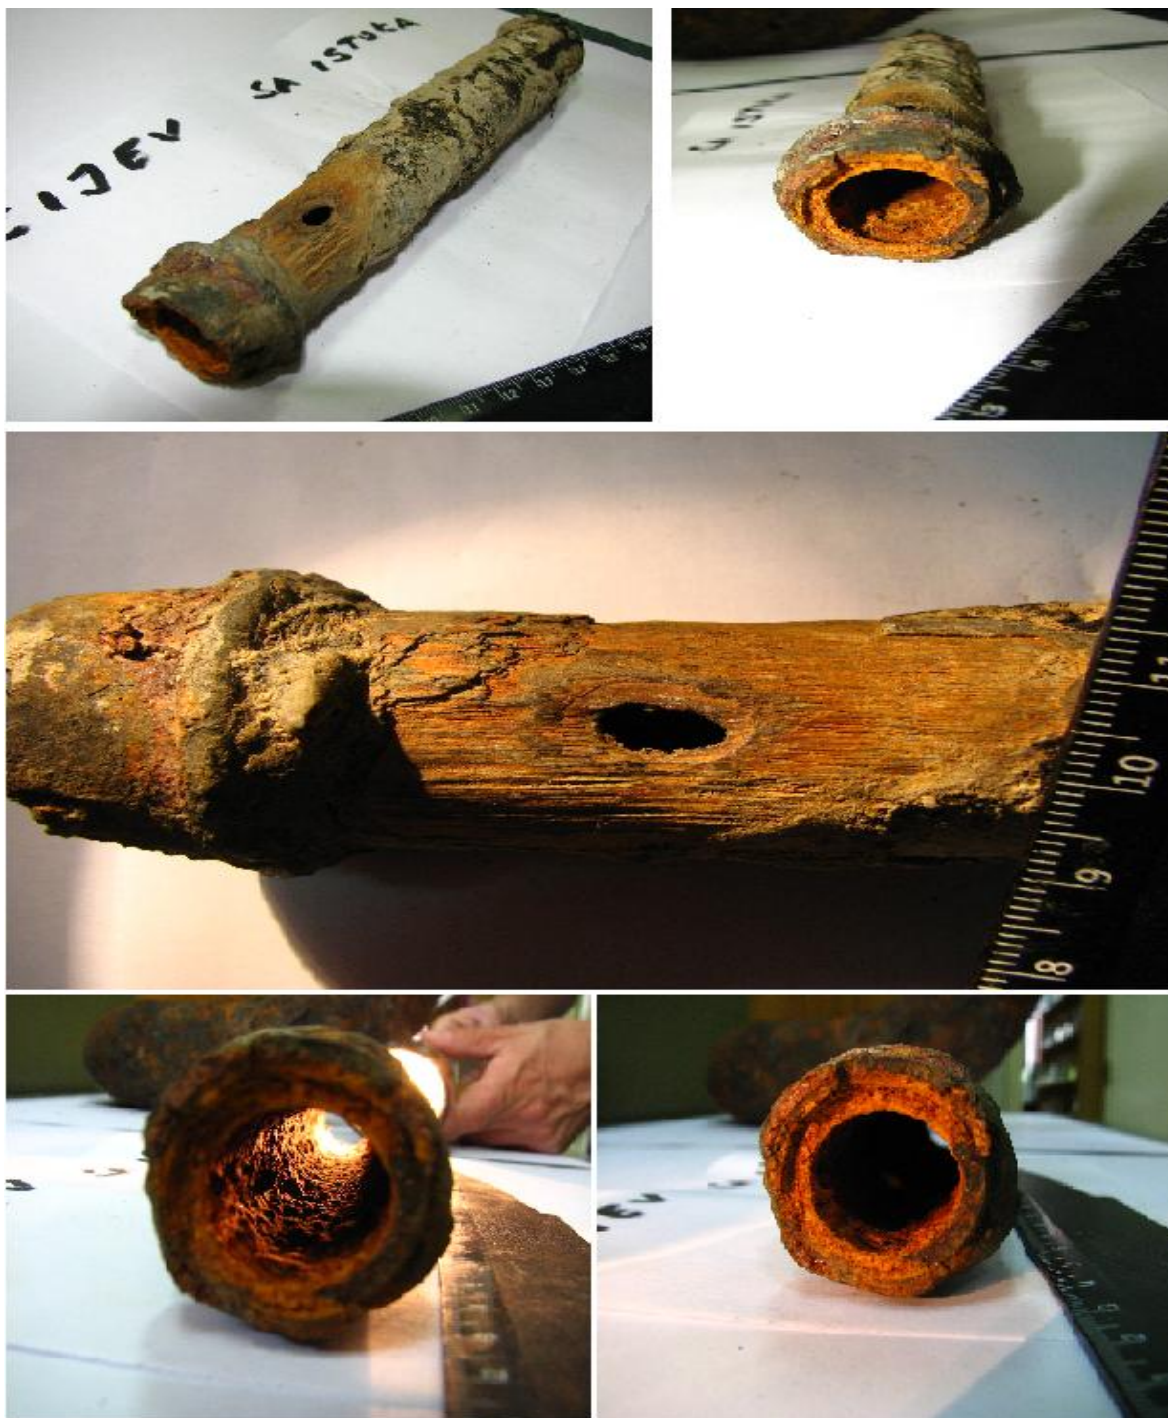
Puknuće temeljne vodovodne cijevi pored istočne zgrade FSB-a	
Starost	47. godina
Zastoj	Jedan dan
Cijena	17.051.00 kn

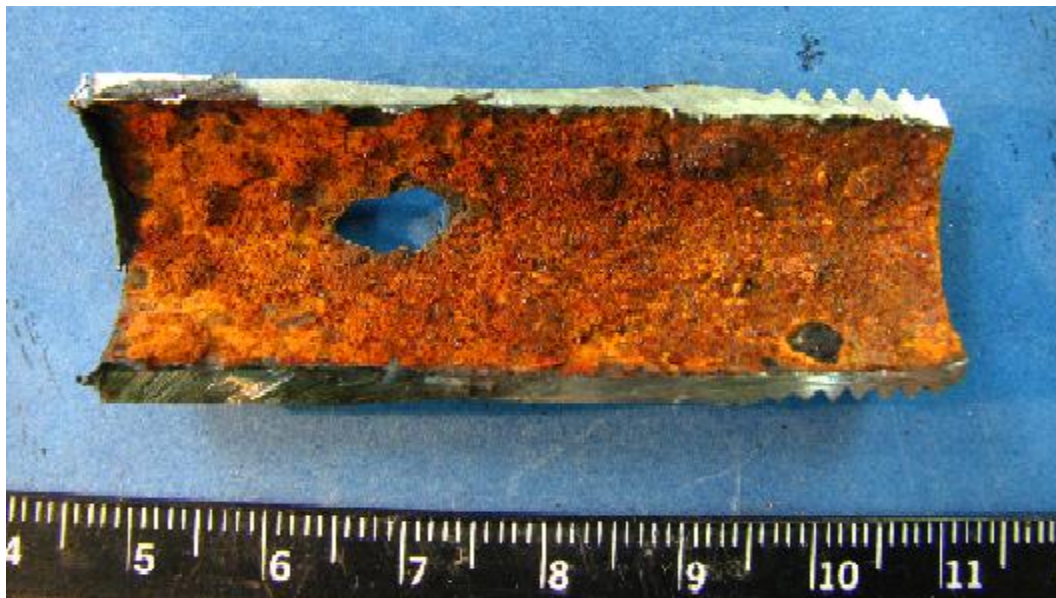
Sl. 51. Izrezani detalj - unutanji presjek cijevi.

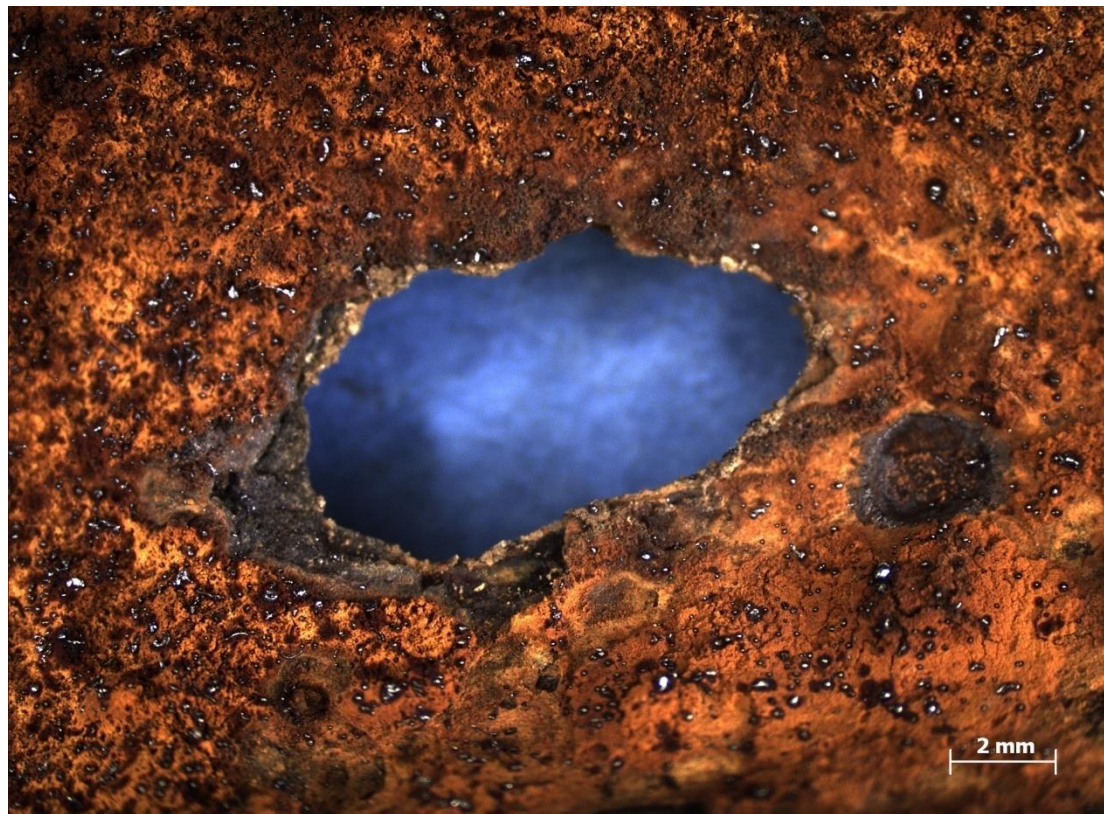
Sl. 53. Stereomikroskopski prikaz puknuća – unutarnji dio cijevi.

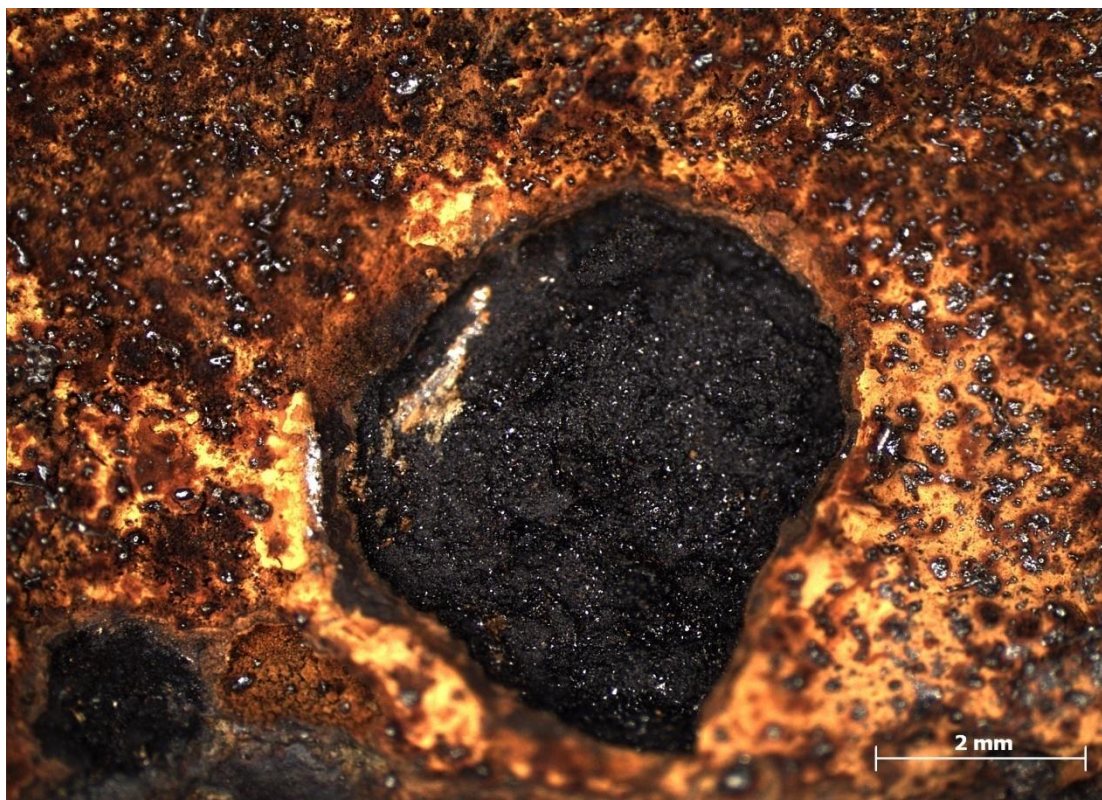
Sl. 54. Stereomikroskopski prikaz detelja opće korozije na kojemu je uklonjen produkt korozije.

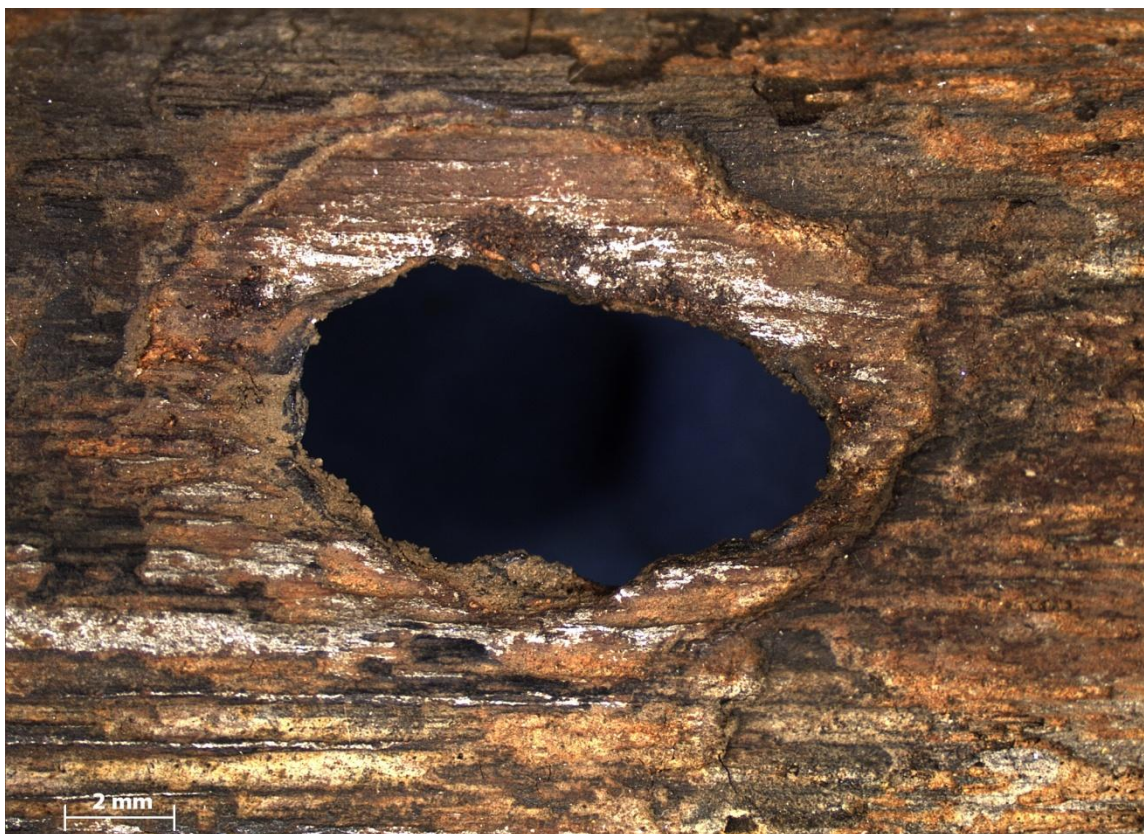
Sl. 55. Stereomikroskopski prikaz pucanja na vanjskom dijelu cijevi.

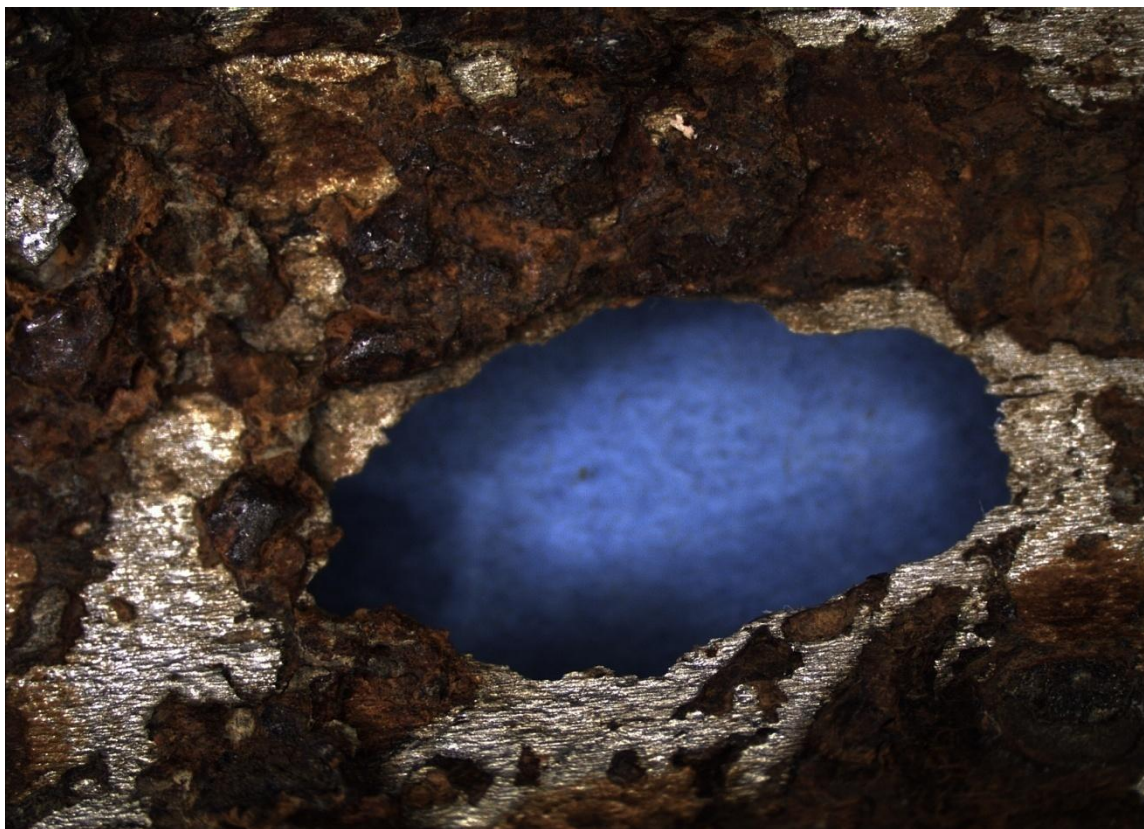
Sl. 56. Stereomikroskopski prikaz očišćenog dijela cjevovoda od korozivskih produkata.

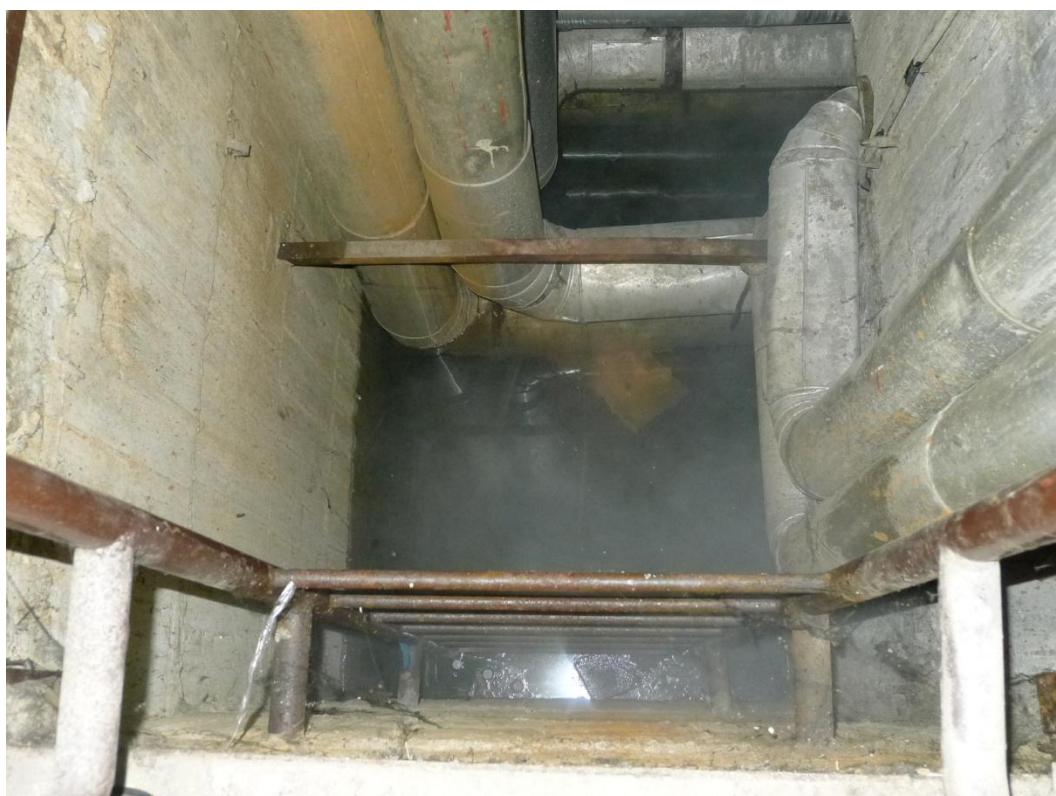
Sl. 57. Puknuće temeljne instalacije centralnog grijanja između južne i istočne zgrade Fakulteta strojarstva i brodogradnje.

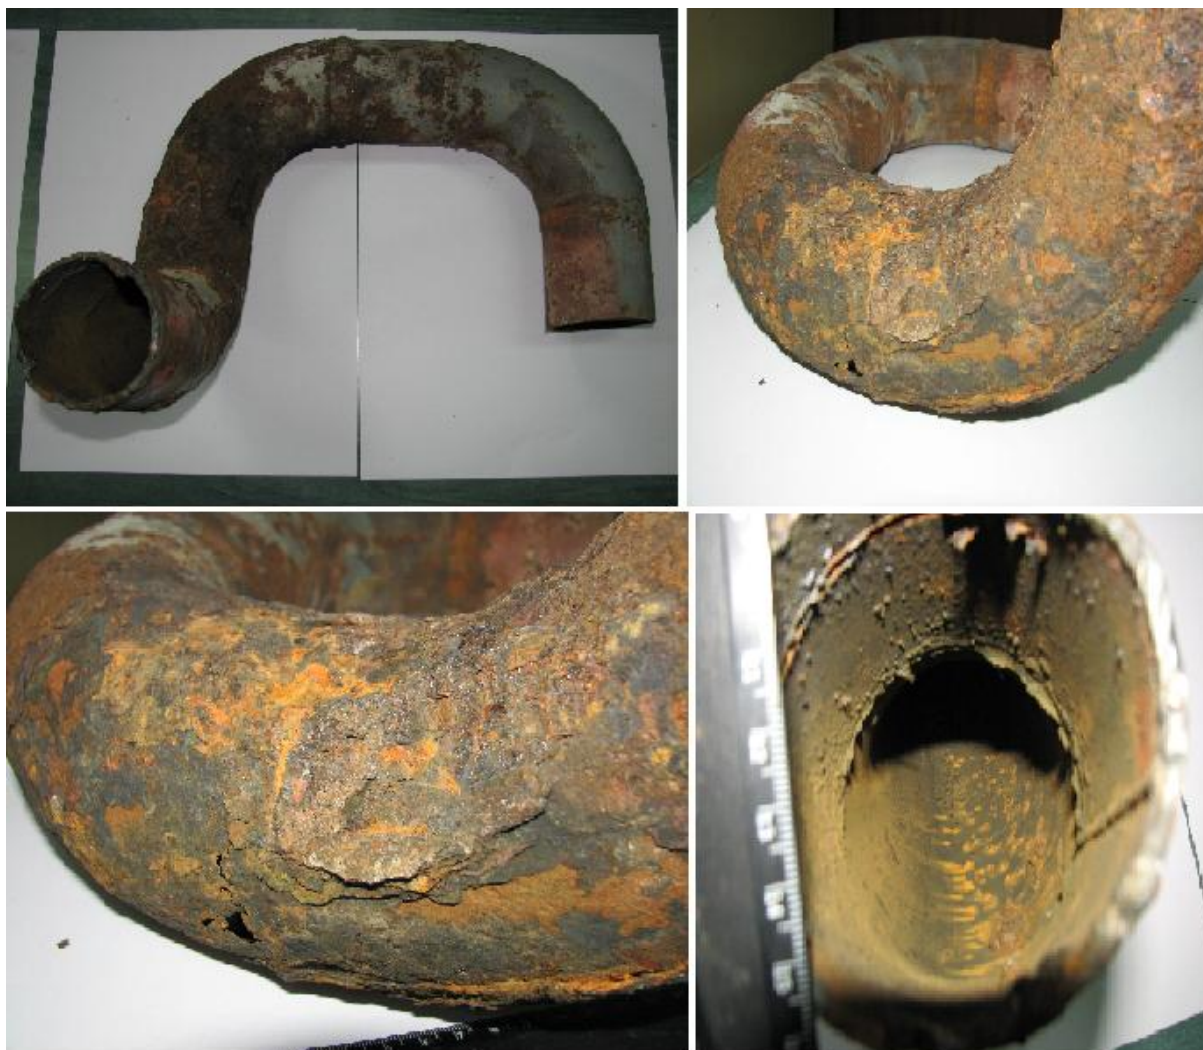
Puknuće temeljne instalacije centralnog grijanja	
Starost	47 godina
Zastoj	3 dana
Cijena	10.848.00 kn

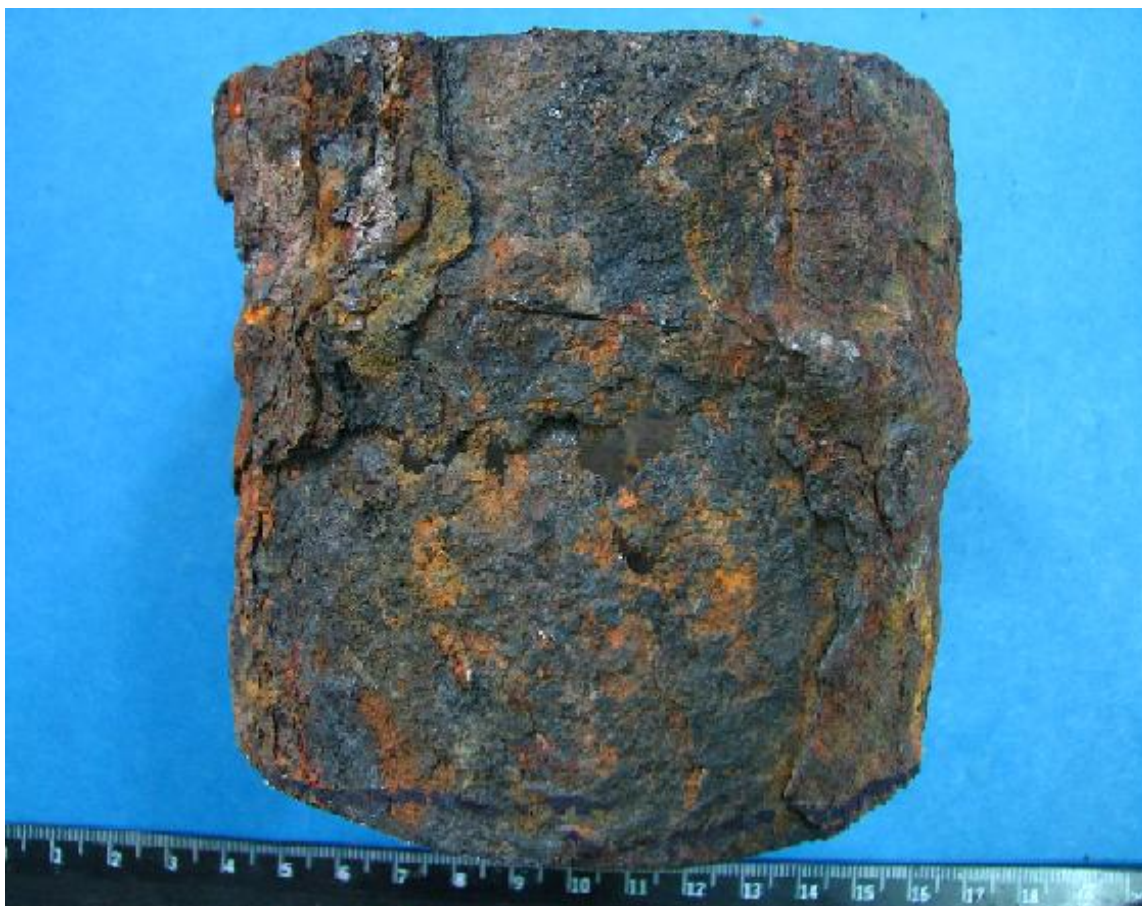
Sl. 59. Korozija ispod izolacije – vanjski dijela cijevi za centralno grijanje.

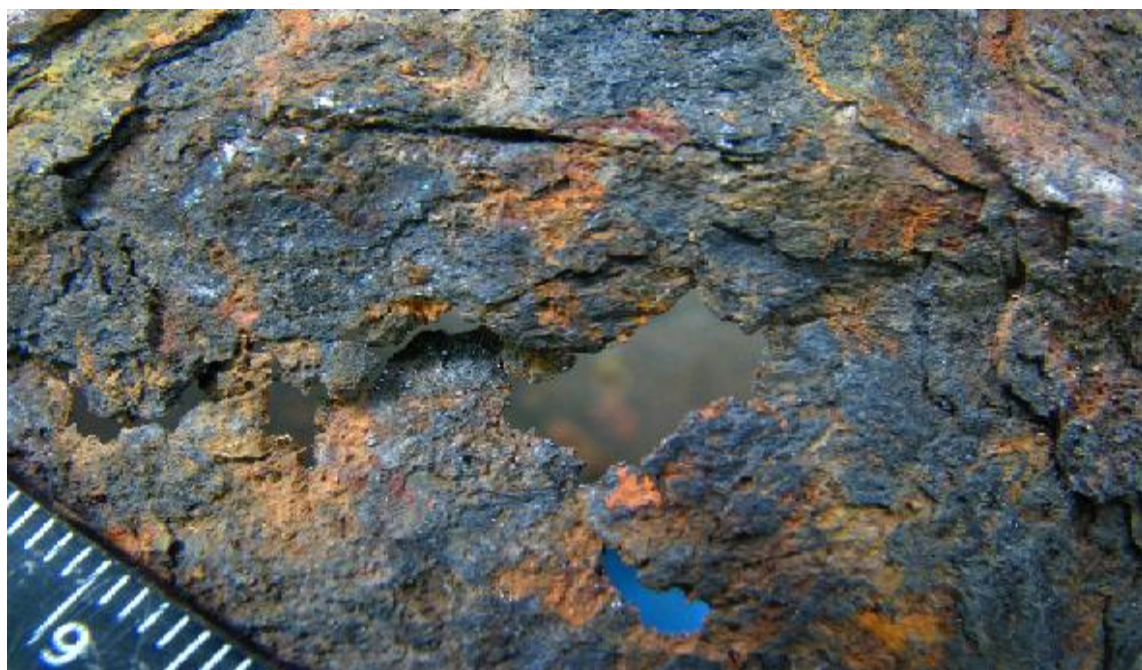
Sl. 60. Detalj puknuća na vanjskom dijelu cijevi za centralno grijanje.

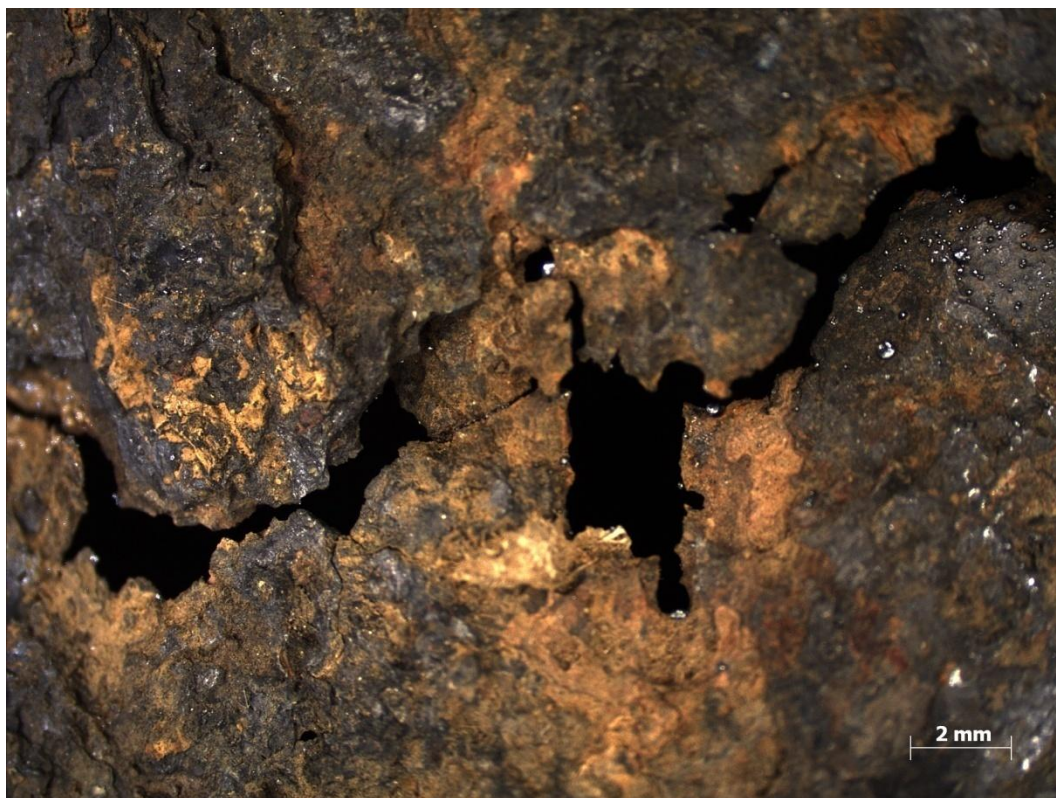
Sl. 61. Detaljni stereomikroskopski prikaz u području oštećenja.

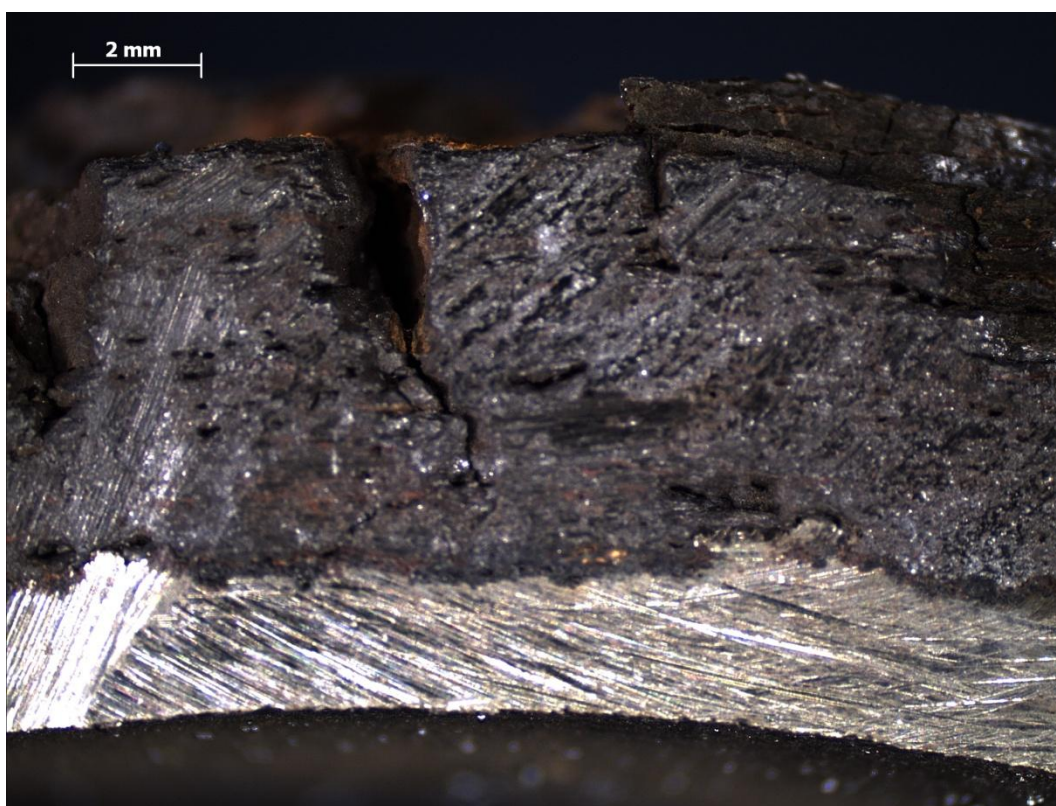
Sl. 62. Stereomikroskopski prikaz produkta korozije na cijevi za centralno grijanje – vidljivo je da su korozijski produkti nastali samo s vanjske strane cijevi.

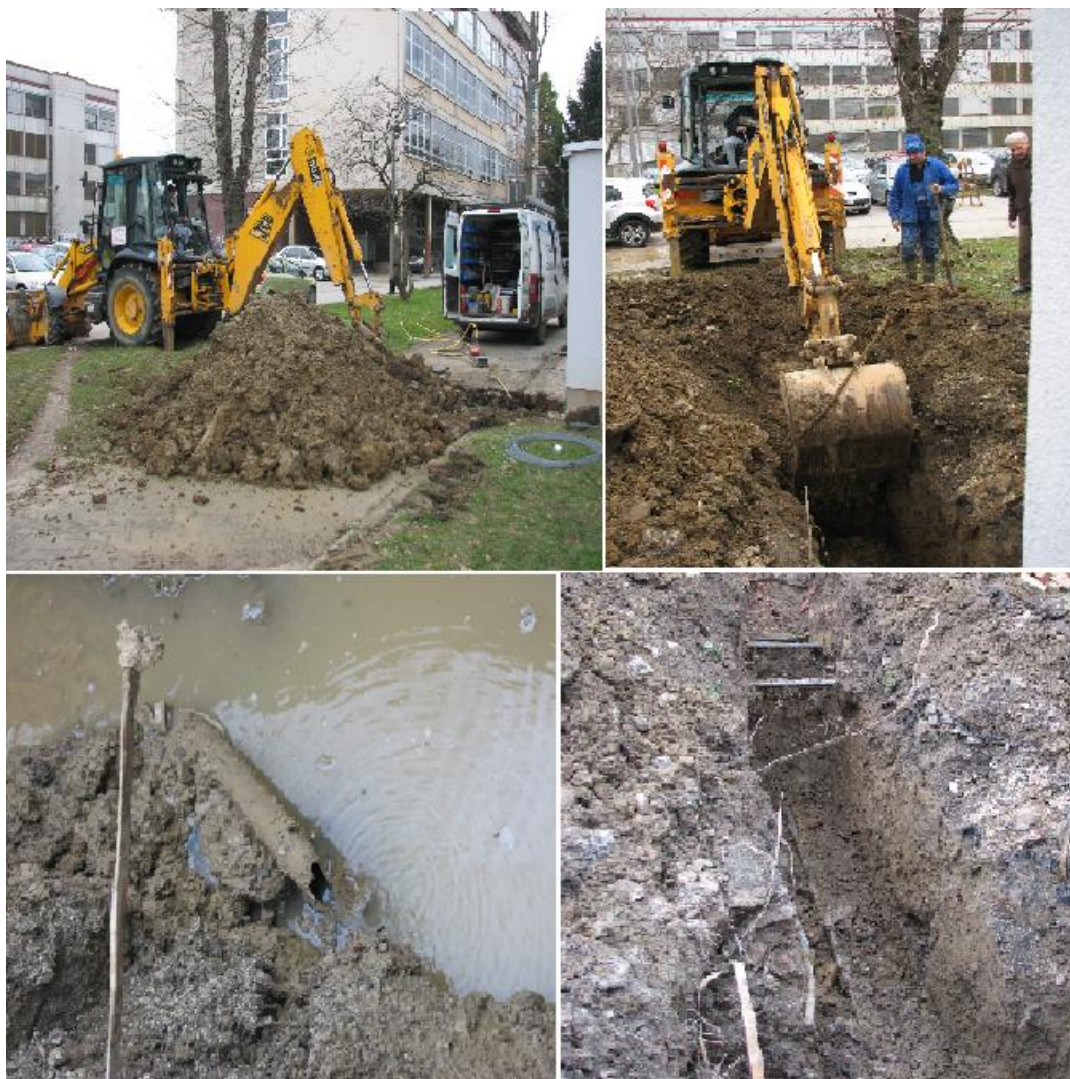
Sl. 63. Iskopavanje puknute temeljne vodovodne instalacije.

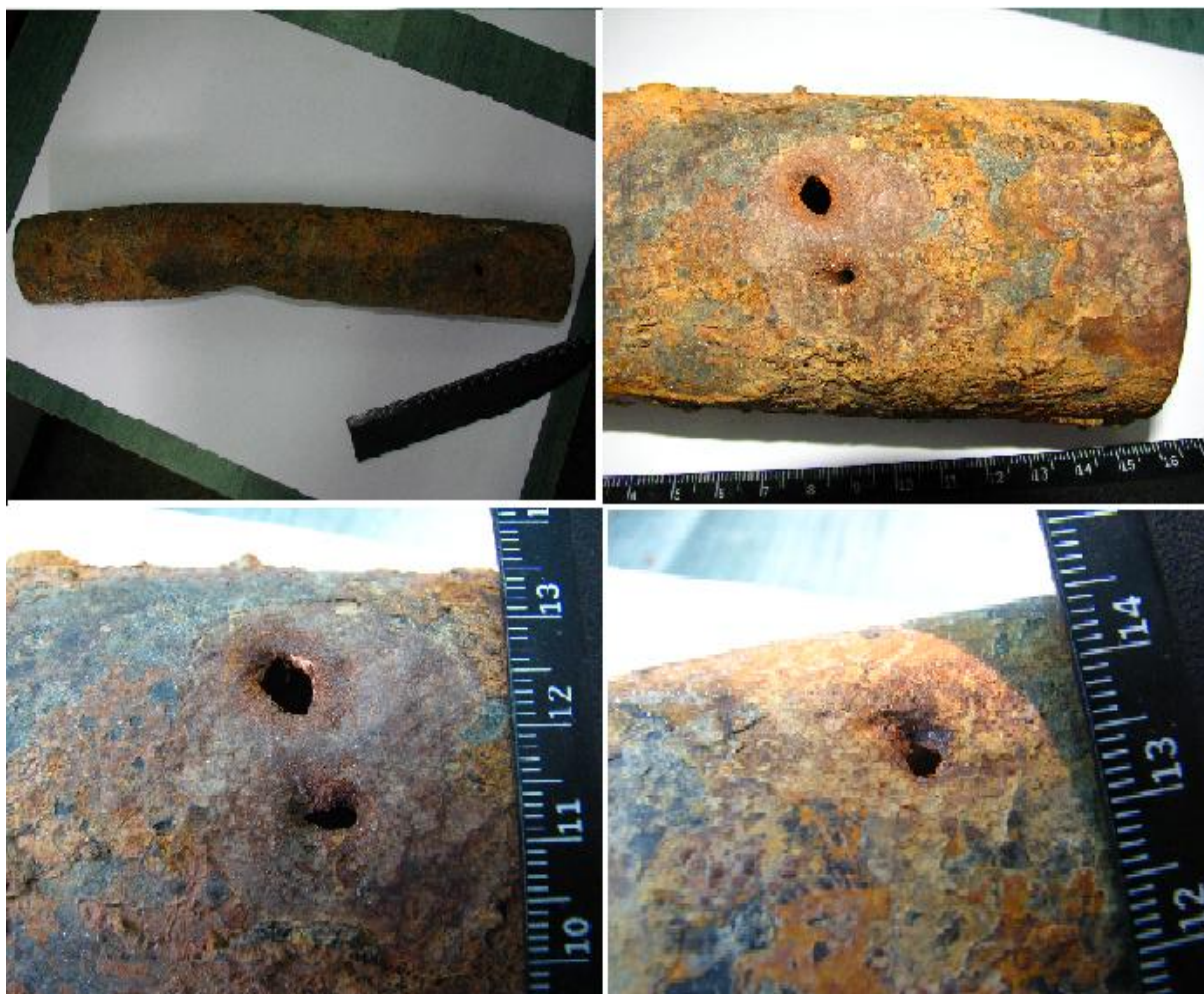
Puknuće dotrajale temeljne vodovodne cijevi	
Starost	46. godina
Zastoj	1 dan
Cijena	29.495.00 kn

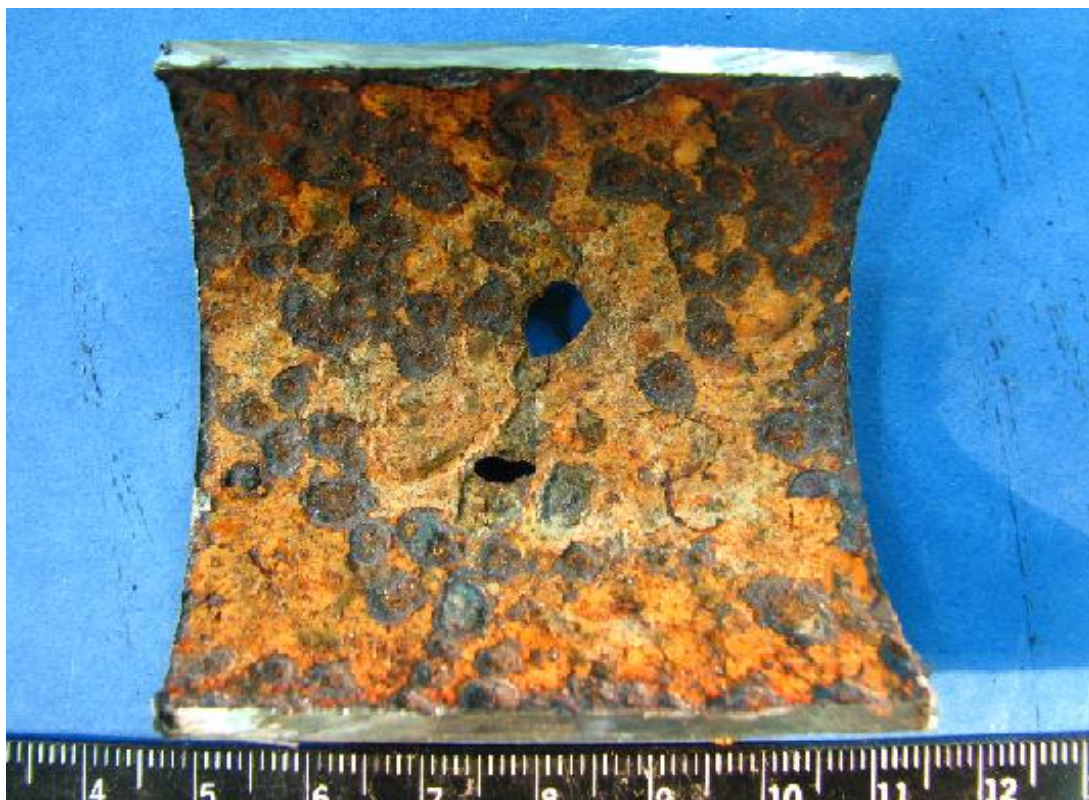
Sl. 65. Detalj presjeka unutarnjeg dijela cijevi zahvaćenog korozijom.

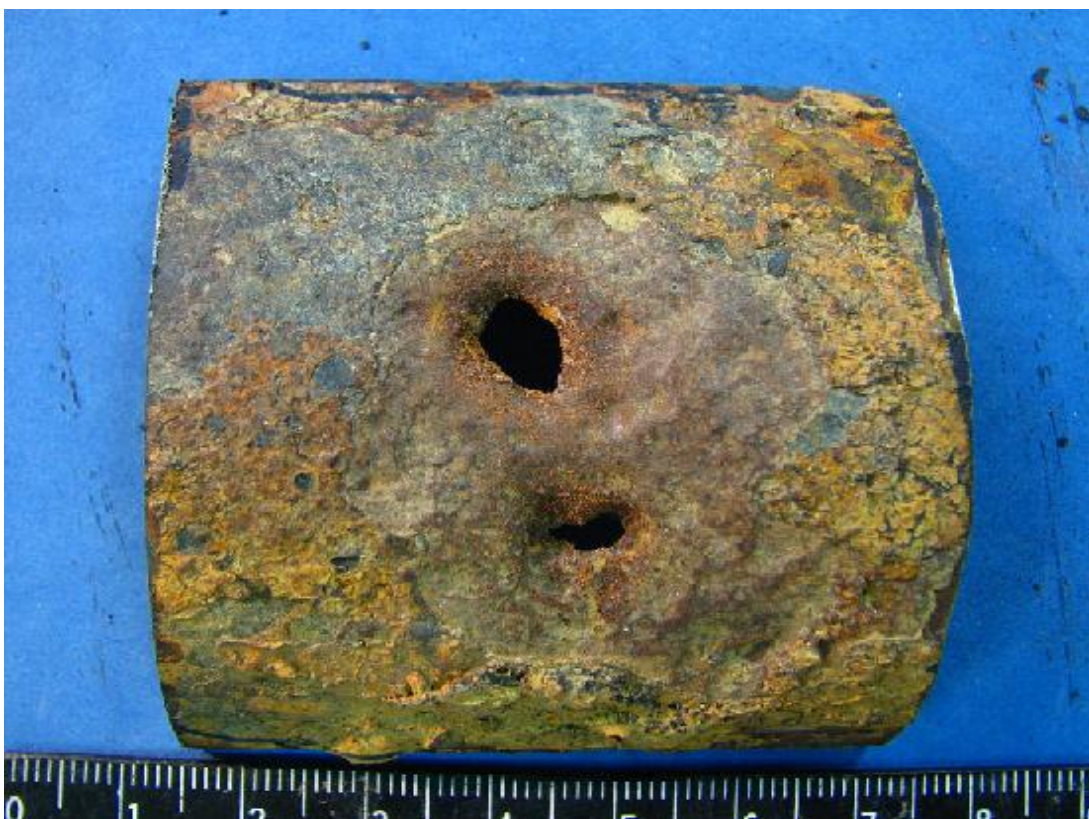
Sl. 66. Detalj presjeka vanjskog dijela cijevi zahvaćenog korozijom.

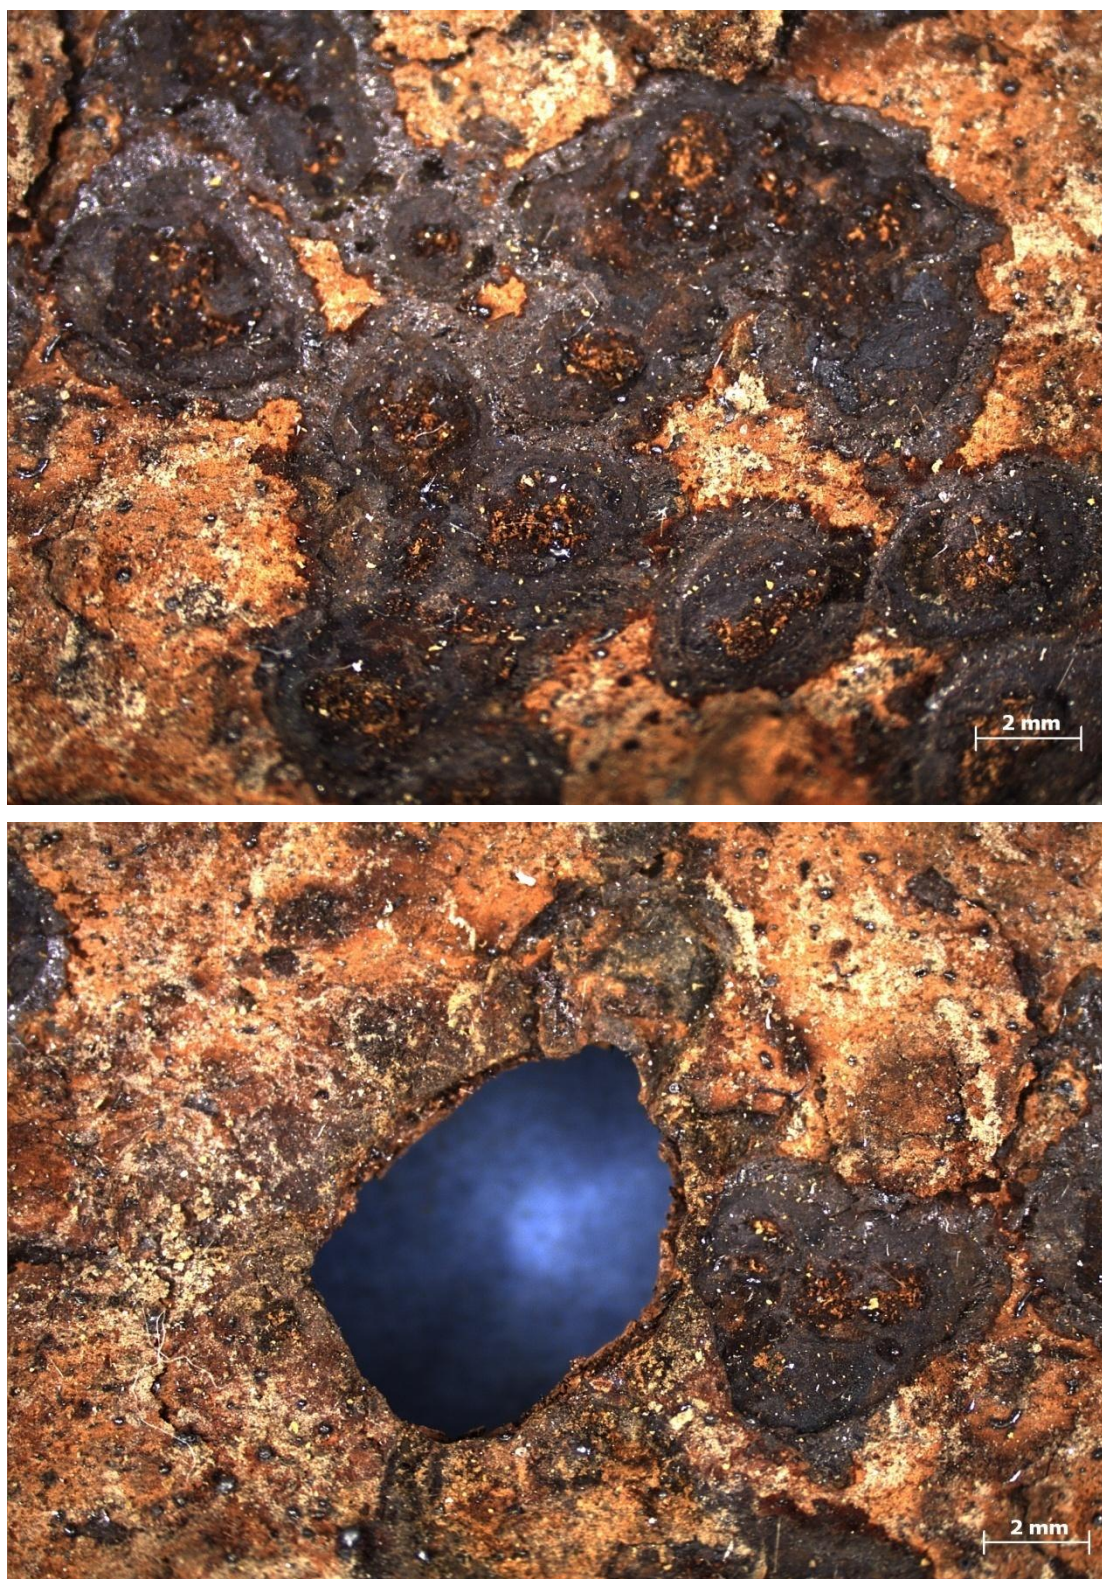
Sl. 67. Stereomikroskopski prikaz unutarnjeg dijela cijevi u području potpune perforacije (dolje) i detalj površine cijevi nakon uklanjanja korozijskih produkata (gore).

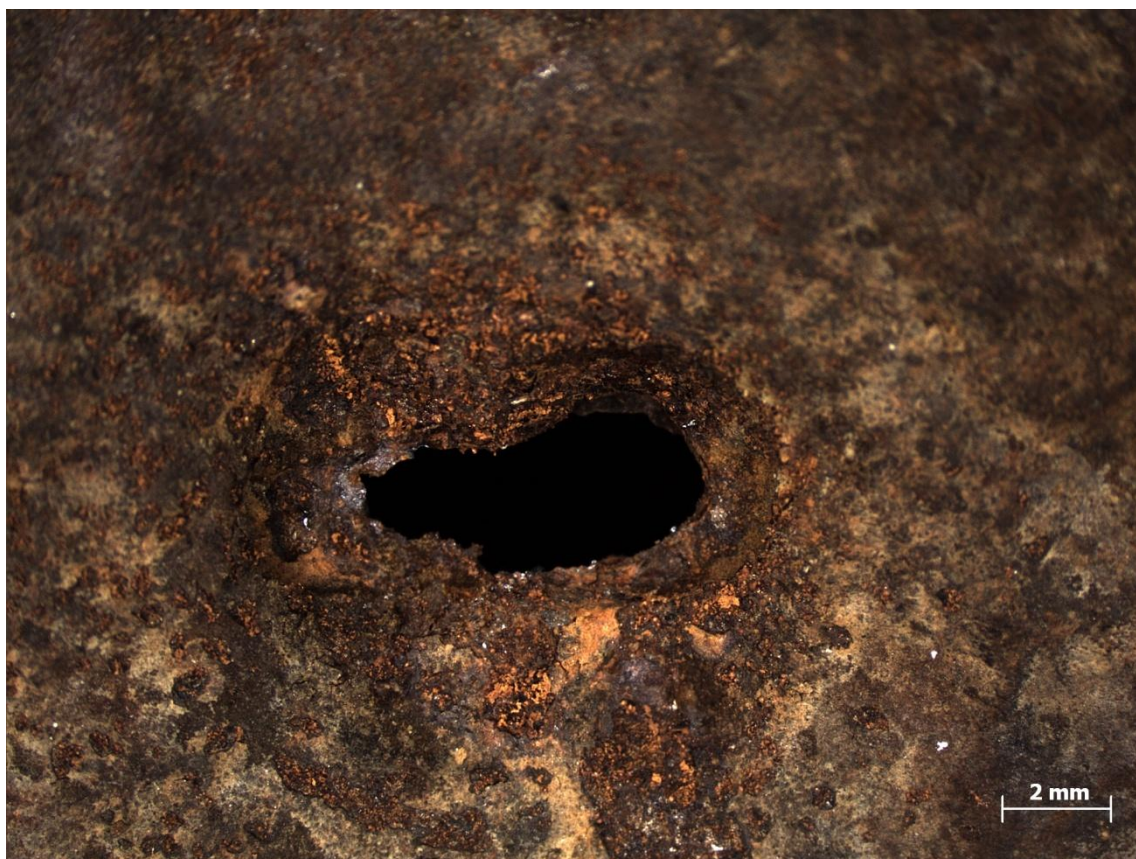
Sl. 68. Stereomikroskopski prikaz produkata korozije na vanjskom dijelu cijevi.

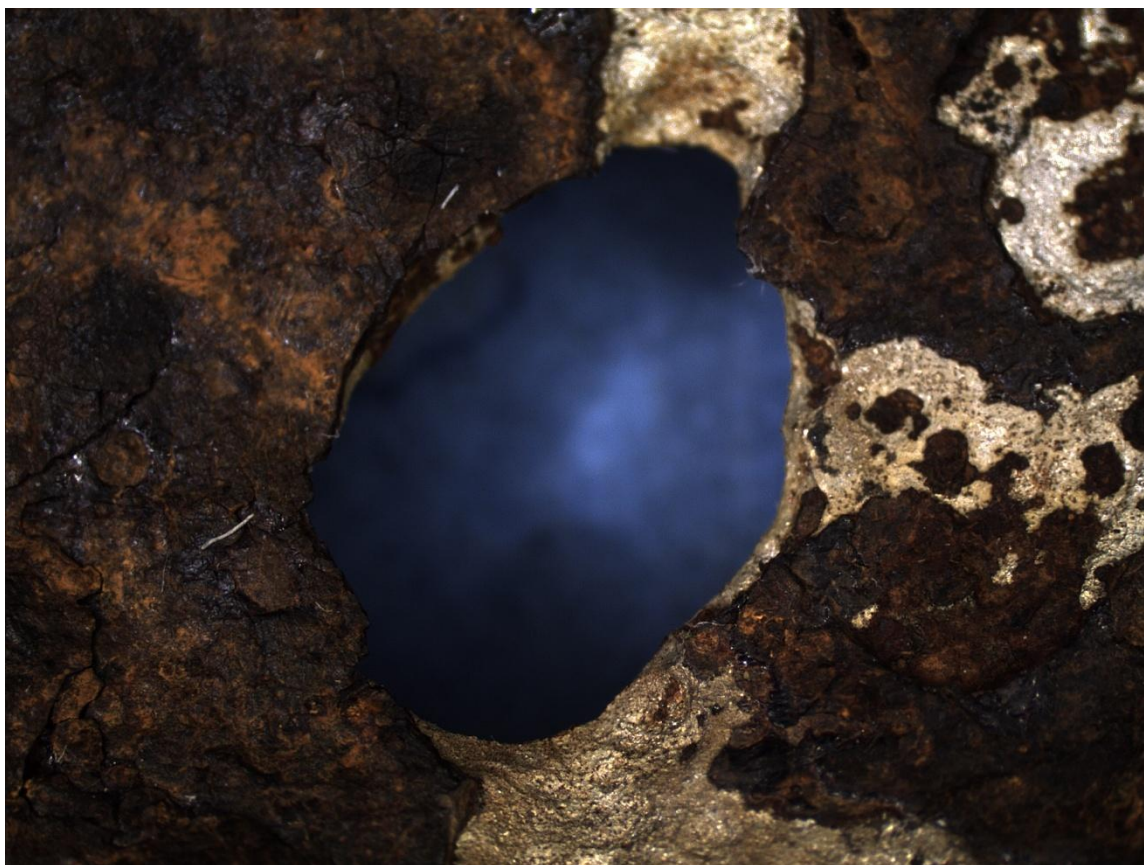
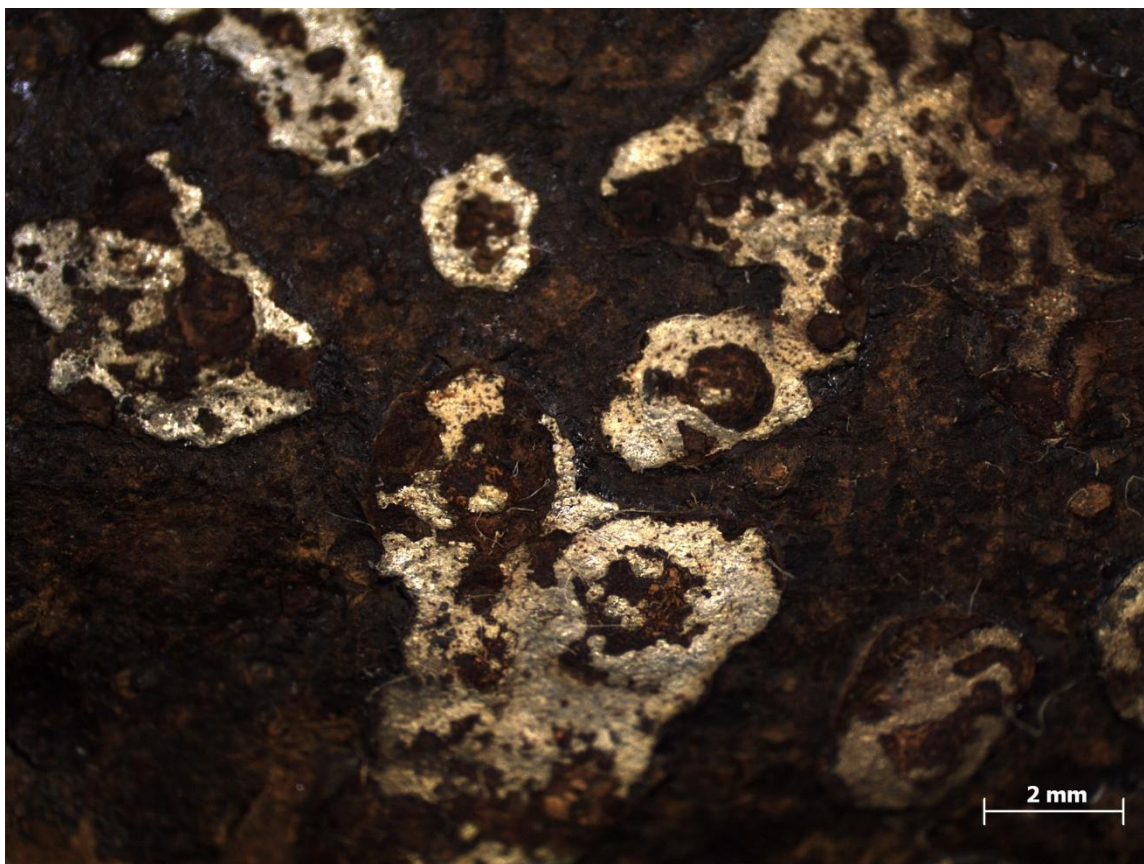
Sl. 69. Stereomikroskopski prikaz djelomično očišćenog dijela cijevi od
korozijskih produkata.

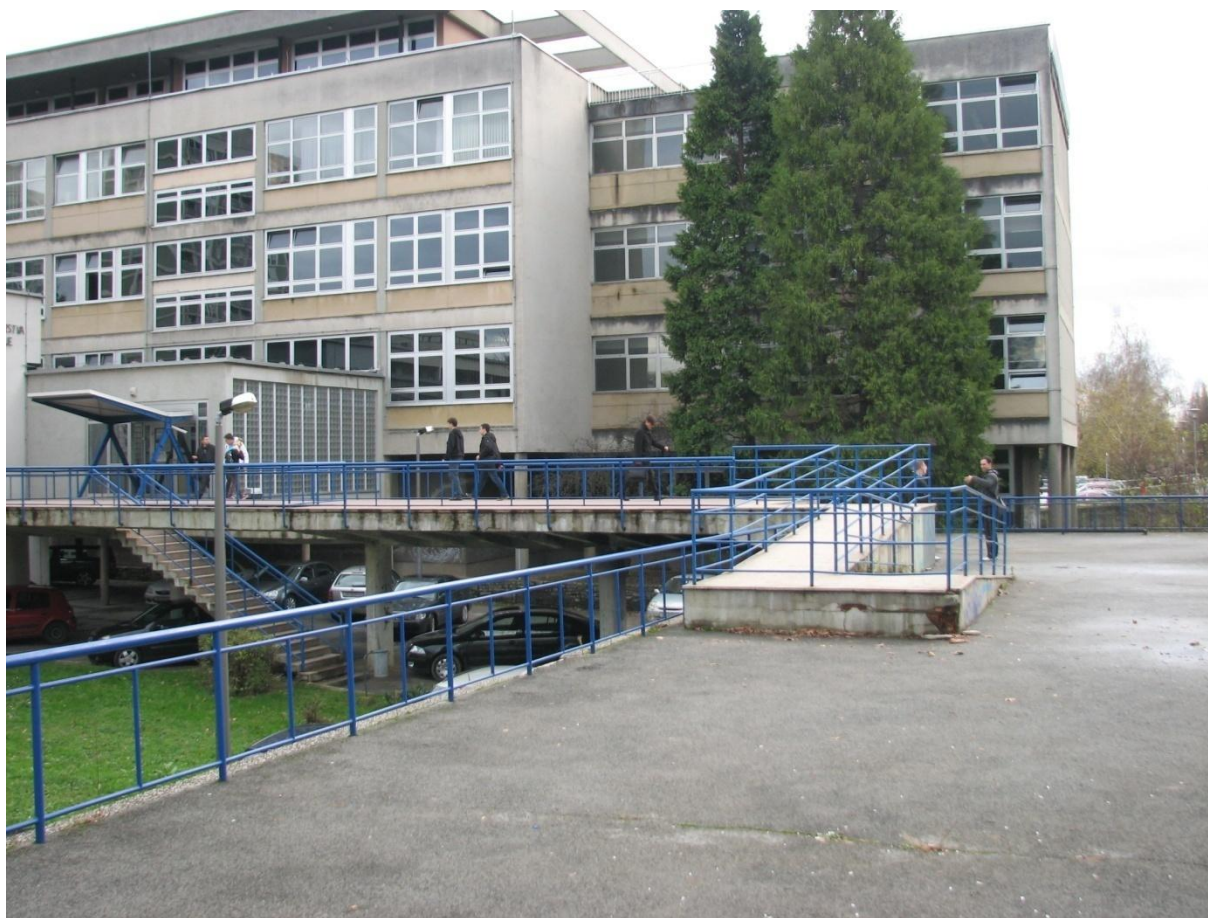
Dotrajali parkirni prostor od armiranog betona	
Starost	50 godina
Zastoj	3 mjeseca
Cijena	537.341.00 kn
